VIA NAVEGÁVEL DO DOURO

AVISO À NAVEGAÇÃO

AVISO À NAVEGAÇÃO N.º 012/2021

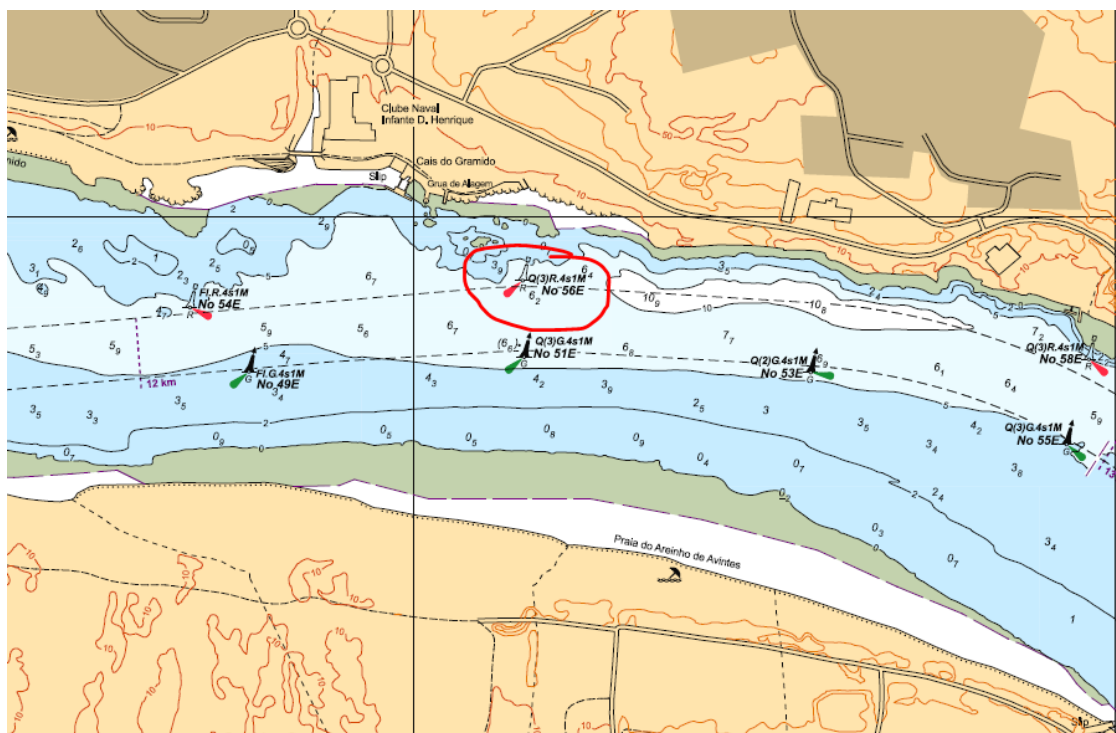
1.1 Está em falta a boia 56E (km 12,5)

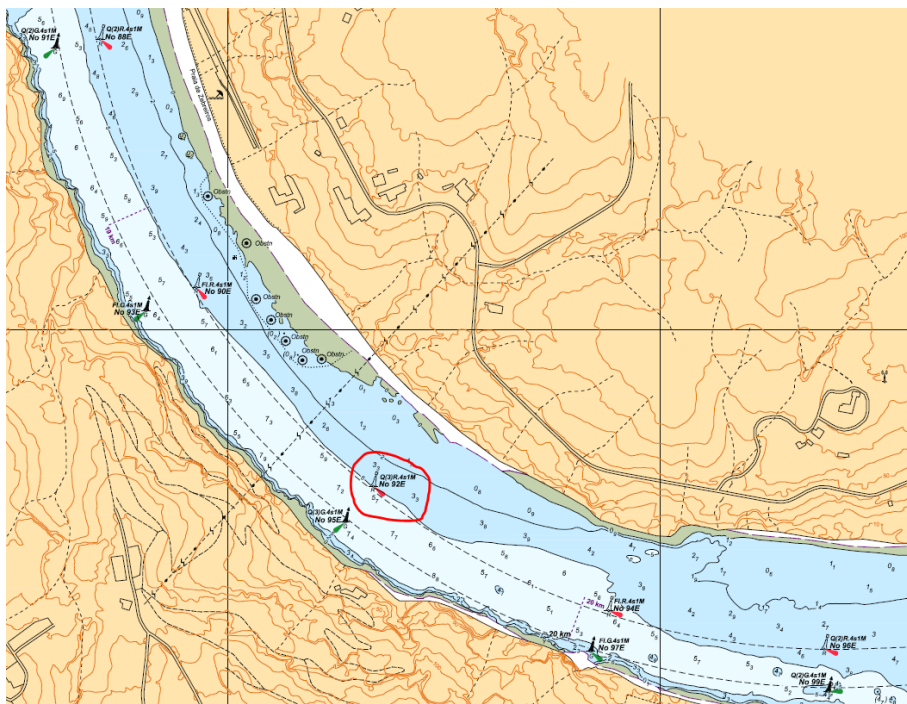
1.2 Está em falta a boia 92E (km 19,5)

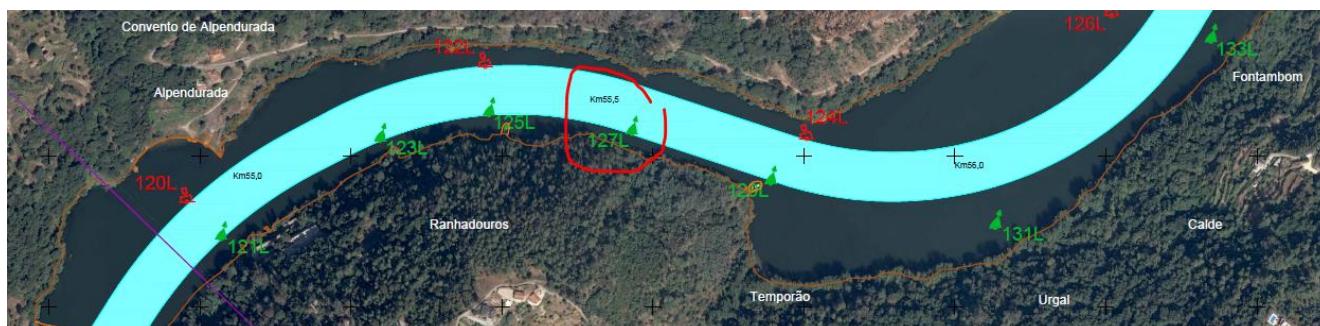
2.1 Está em falta a boia 127L (km 55,5)

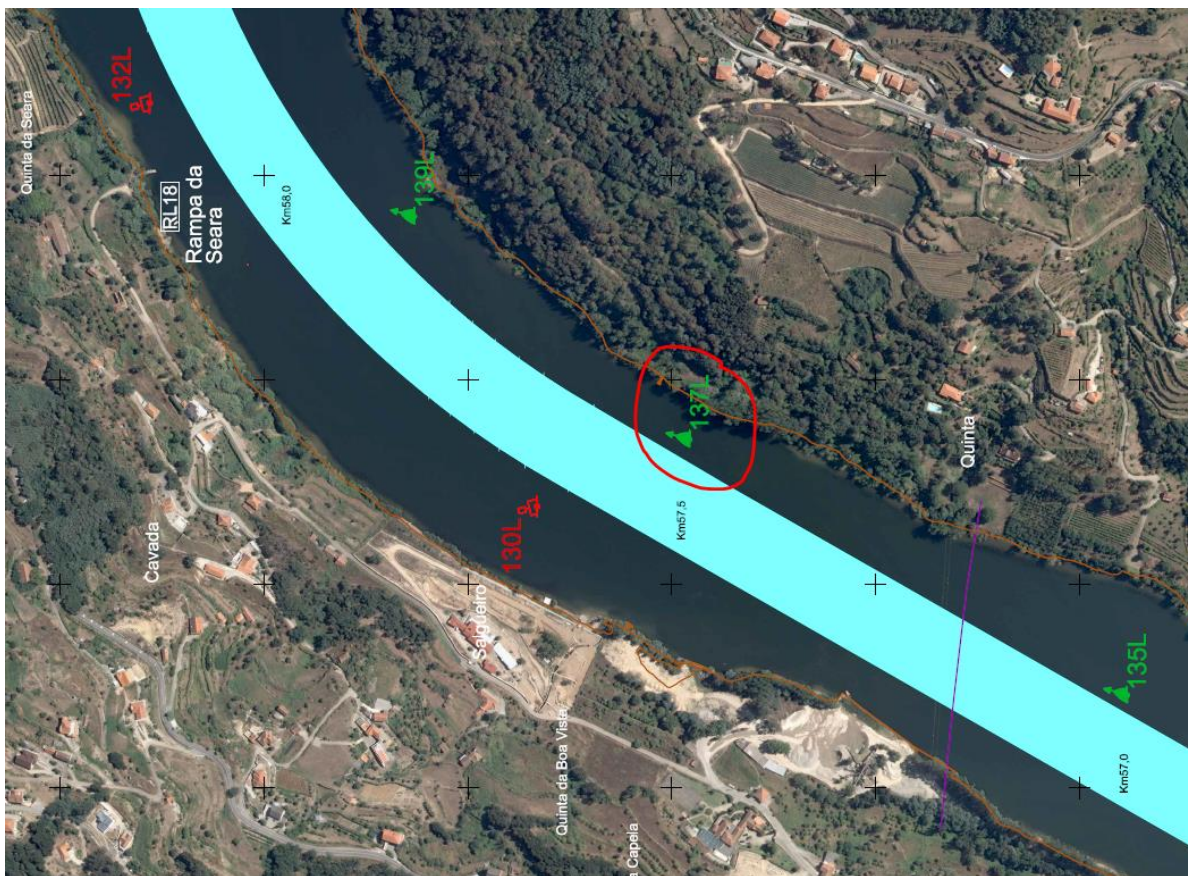
2.2 Está em falta a boia 137L (km 57,5)

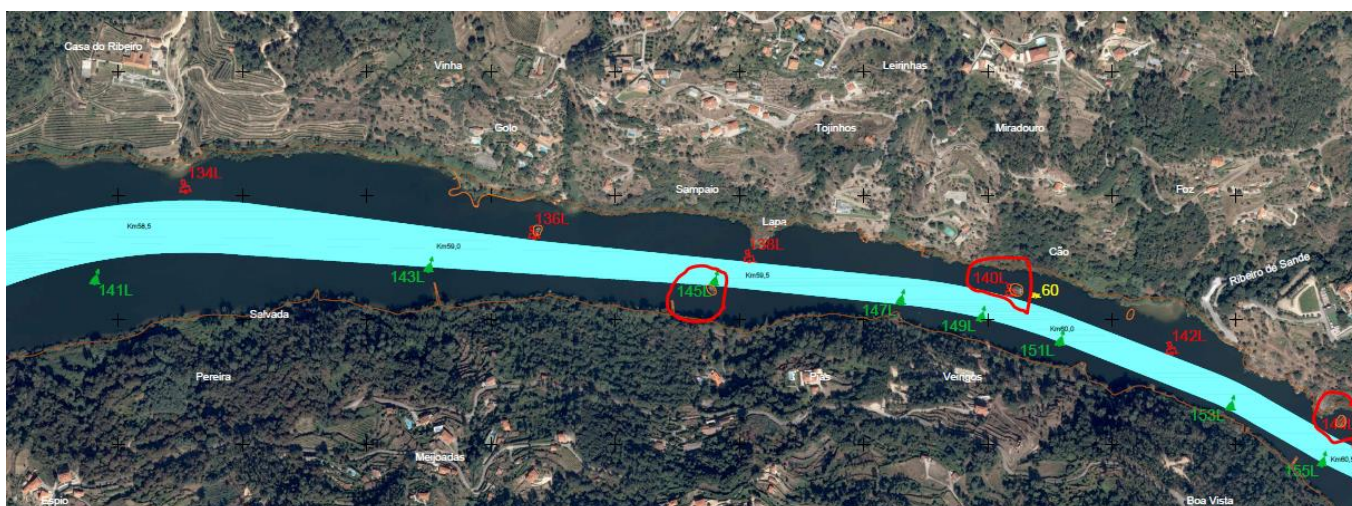
2.3 Está em falta as boias 140L, 144L e 145L (entre o km 59,5 e 60,5)

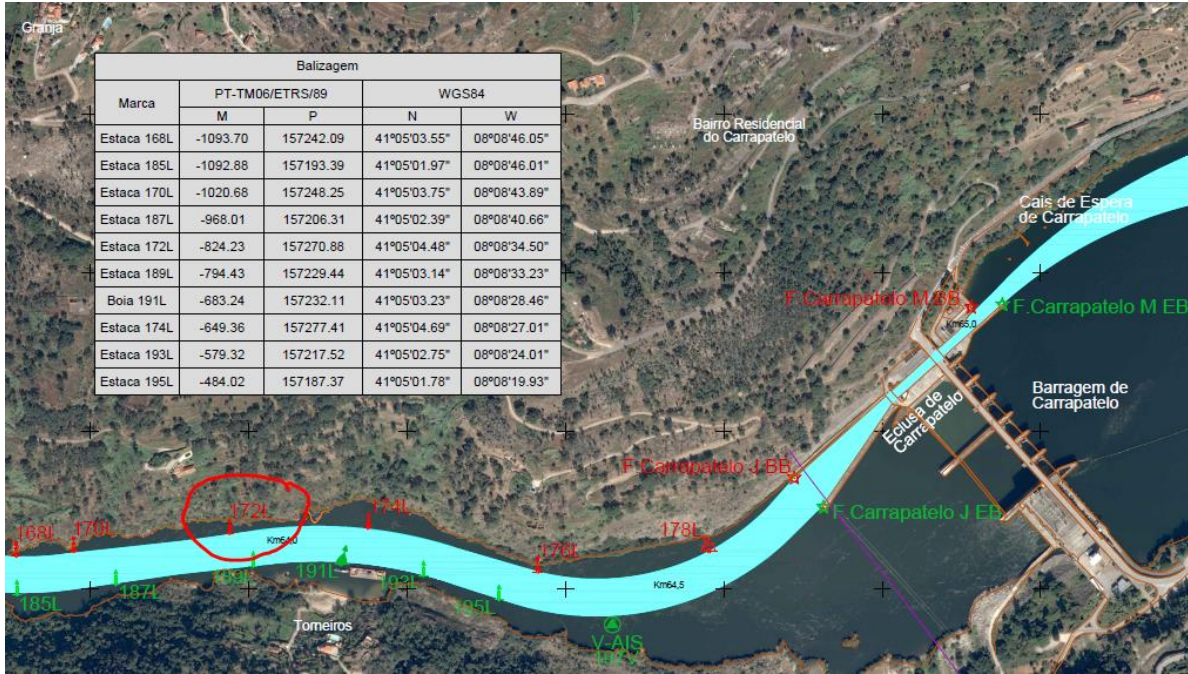
2.4 Está em falta a boia 172L (km 64)

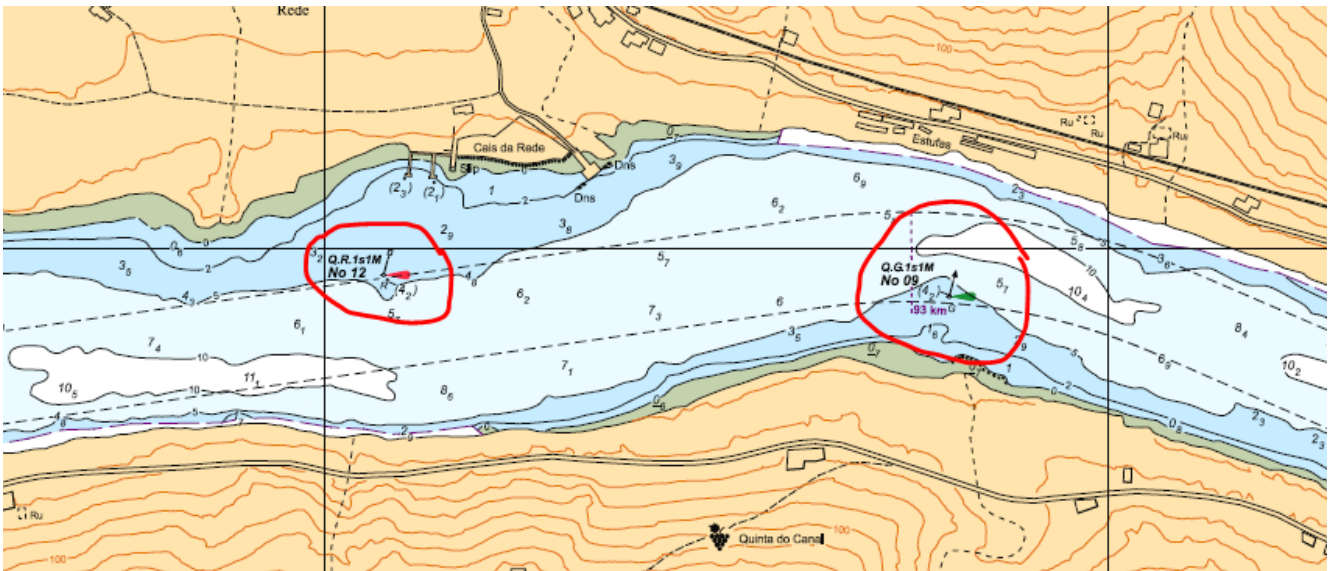
3.1 Está em falta a boia 9 e 12 (km 93)

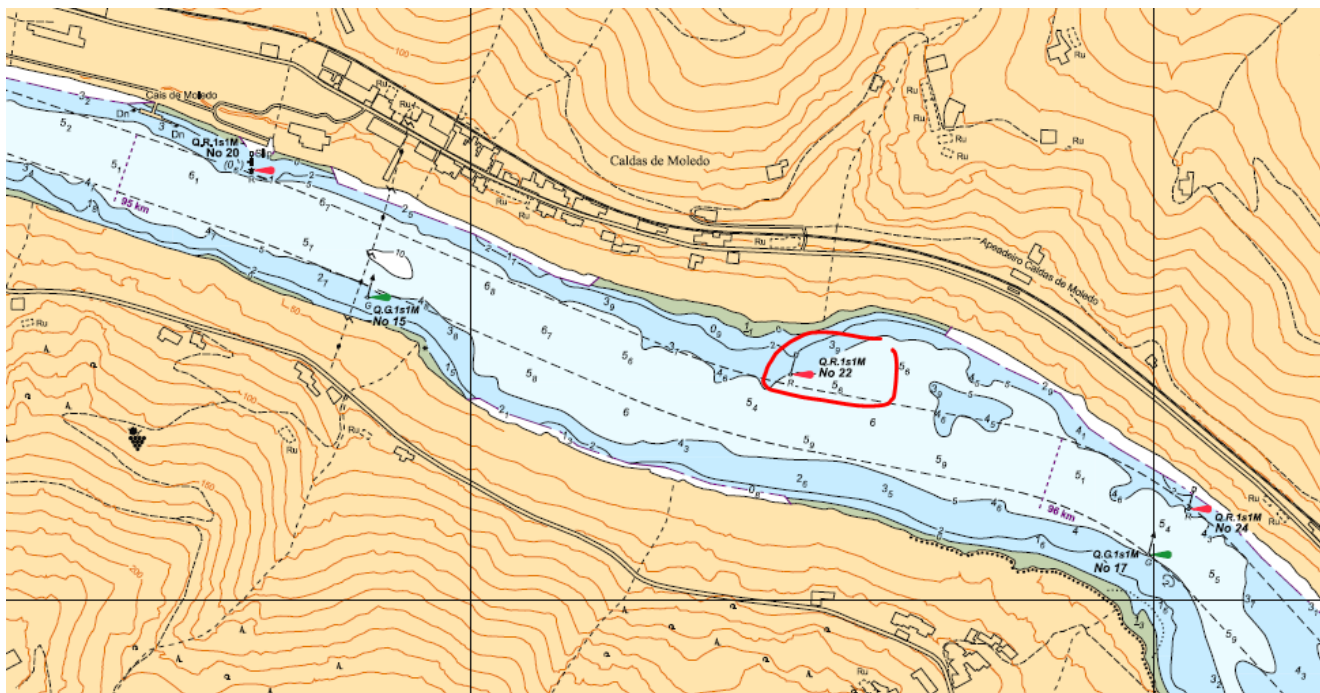
3.2 Está em falta a boia 22 (km 96)

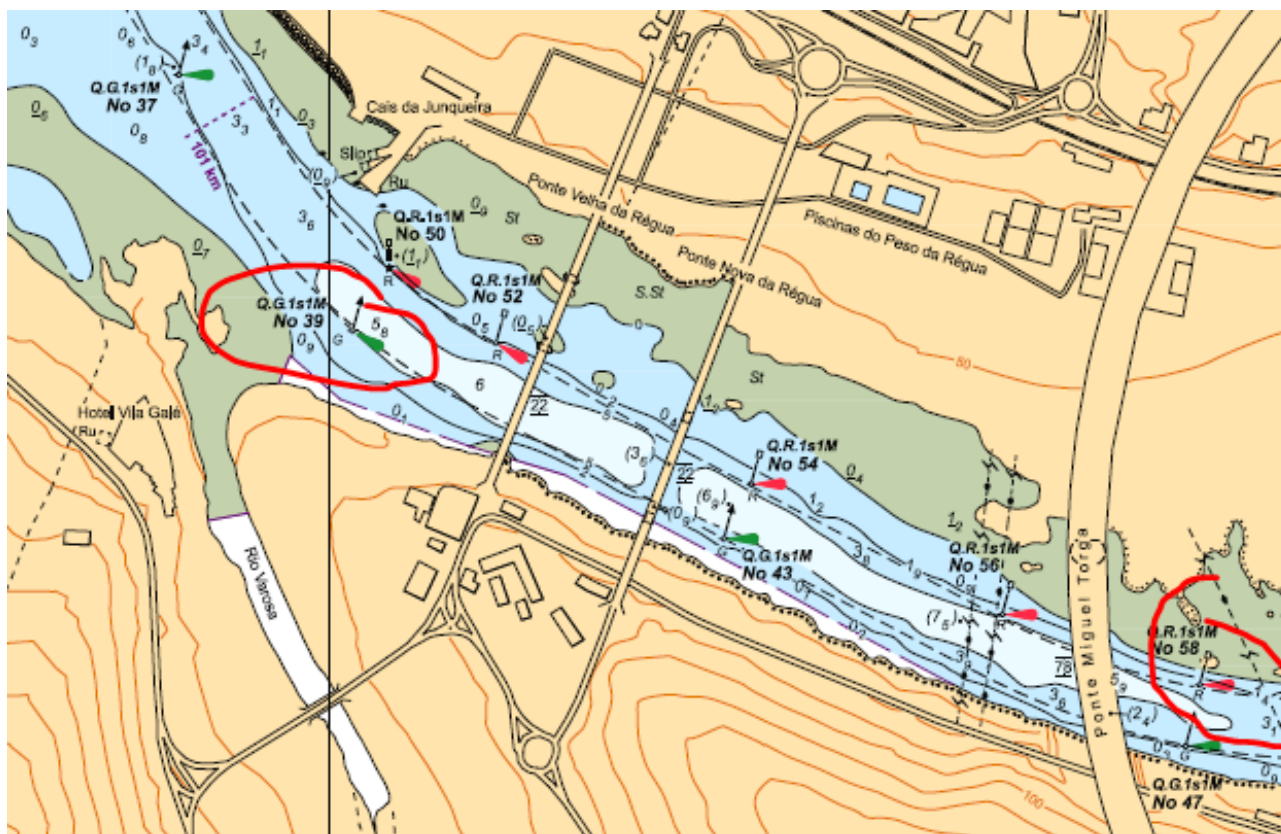
3.3 Está em falta a boia 39 e 58 (km 101)

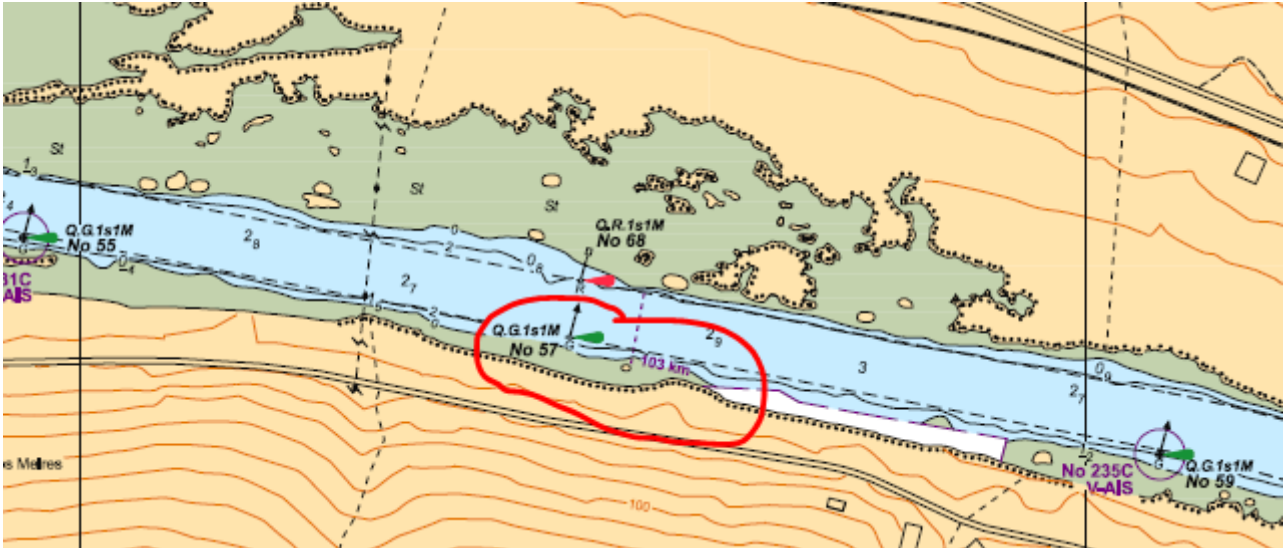
3.4 Está em falta a boia 57 (km 103)

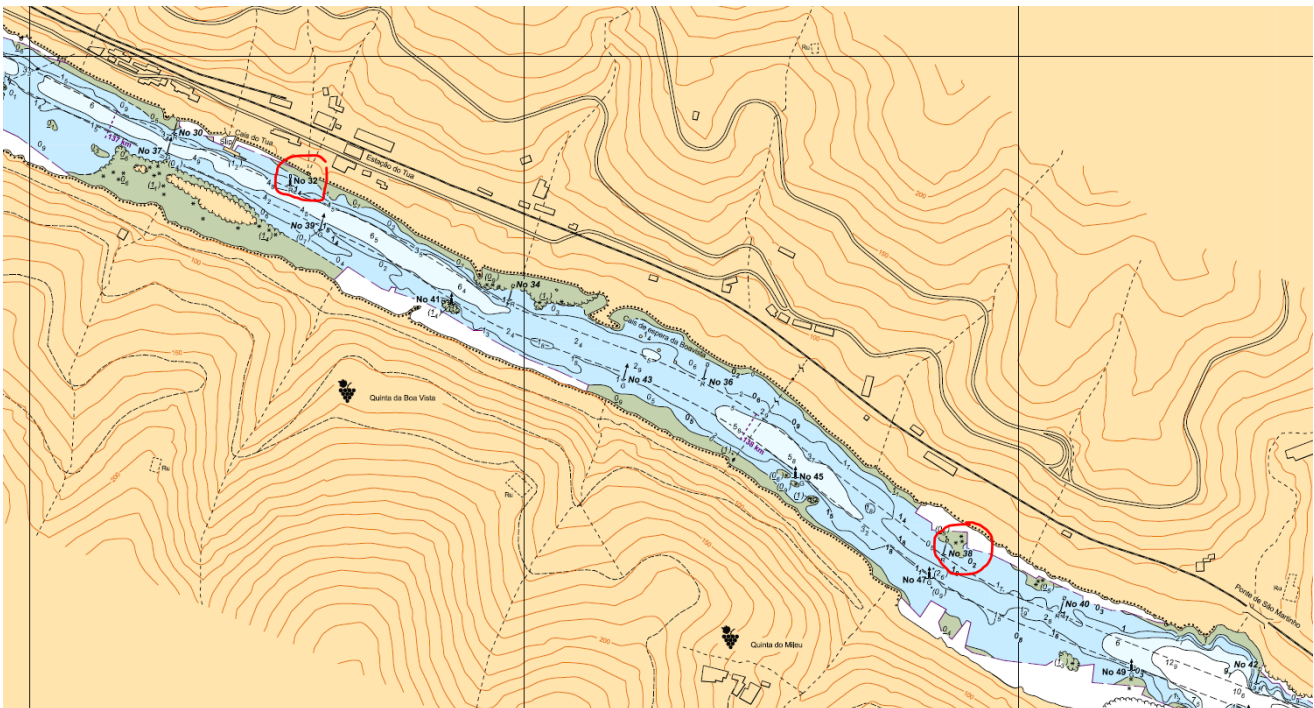
4.1 Falta a estaca 32 e boia 38 (km 137 a 138)

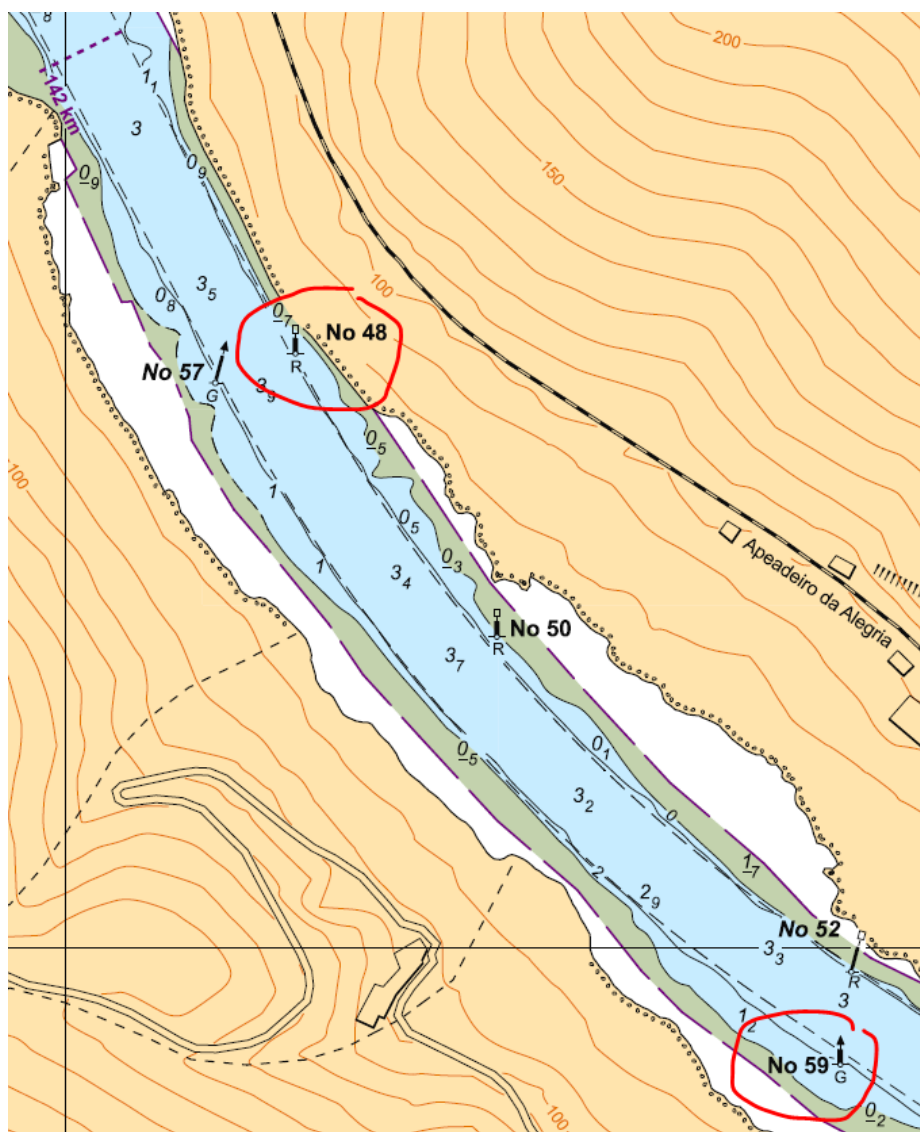
4.2 Falta a estaca 48 e 59 (km 142 a 143)
